★洗面所のメンテナンス

●排水トラップの構造

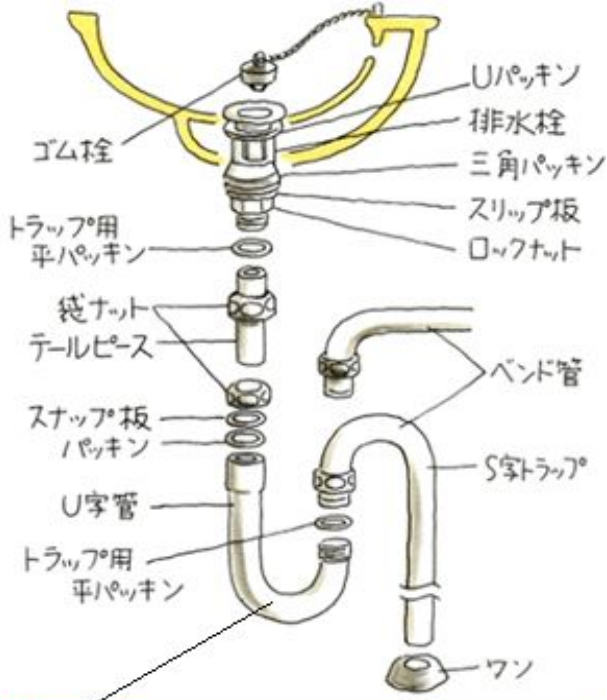
排水パイプには、金属製のものと塩化ビニール製の蛇腹ホースの二種類があります。パイプの外径は、32mmが主流です。25mmの小さいサイズもあるようです。袋ナットのサイズは、メーカーによって異なります。

水をためておいて、下水管から あがってくる悪臭を遮断したり、虫などが 侵入しないようにするもの

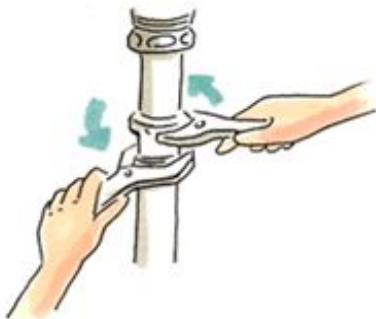
排水管が詰まったり、水が流れにくくなってきた時には、U字管の部分から分解してそうじします。

U字管をはずすと、中にたまっている水が流れ出るので、水を受けるバケツなどを下に置いてから作業をはじめます。

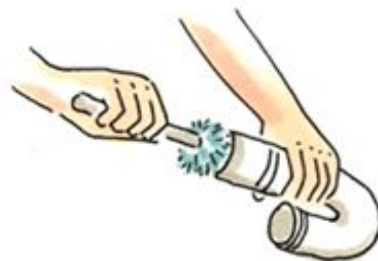
U字管は、2本のパイプレンチで 反対方向に 力を加えて ナットをはずし、引き抜きます。

U字管の中は、中性洗剤をつけたブラシでこすり洗いをして、きれいにする

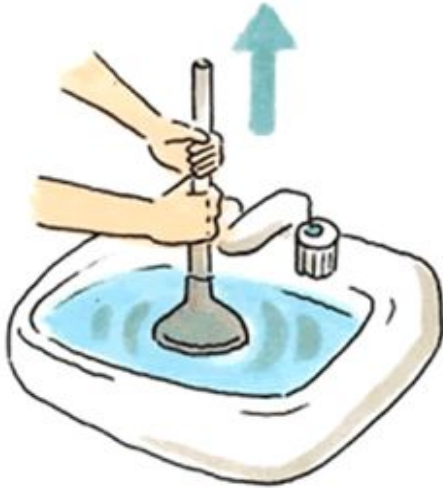
流しの水が流れないときは、吸引カップで 吸い上げてみるのもいいでしょう。
蛇腹ホースが使われている場合に、効果があります。

流しに水をまった状態で、排水口に
吸引カップを押し当て、勢いよく引き
上げる手順を 繰り返します。
