台風シーズン到来!!!

今月はあまり知られていないサッシの機能についてご紹介します…

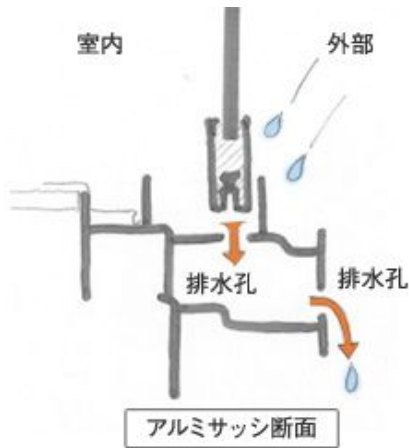
最近のサッシには、下枠に溜まった水が自重で排出できるような「排水孔」がついています。以前から窓枠には二ヶ所上の排水口を設けることが基準法に定められており、最近だと、より気密性を重視して排水弁など設けているタイプなども出てきています。

その穴がごみ等によりふさがれてしまうと、うまく排水されず、枠に水が溜まってしまいます。

これを未然に防ぐには、やはり日々のメンテナンスが欠かせません。普段開け閉めしない窓などは特に、ごみ等で排水孔が塞がれていたり、窓面にほこりが付着していたりして排水孔がうまく機能しないことも考えられます。

この機会に一度ごみが溜まっていないか、溜まっていればごみや汚れを軽くふき取るなど、点検&メンテナンスをされてみてはいかがでしょうか。
